Memoria de intervención realizada

## PASO DEL DESCENDIMIENTO

***Medina de Rioseco. Valladolid***

Realizado por Conservación y Restauración ArteCo S.L. Valladolid, 2003

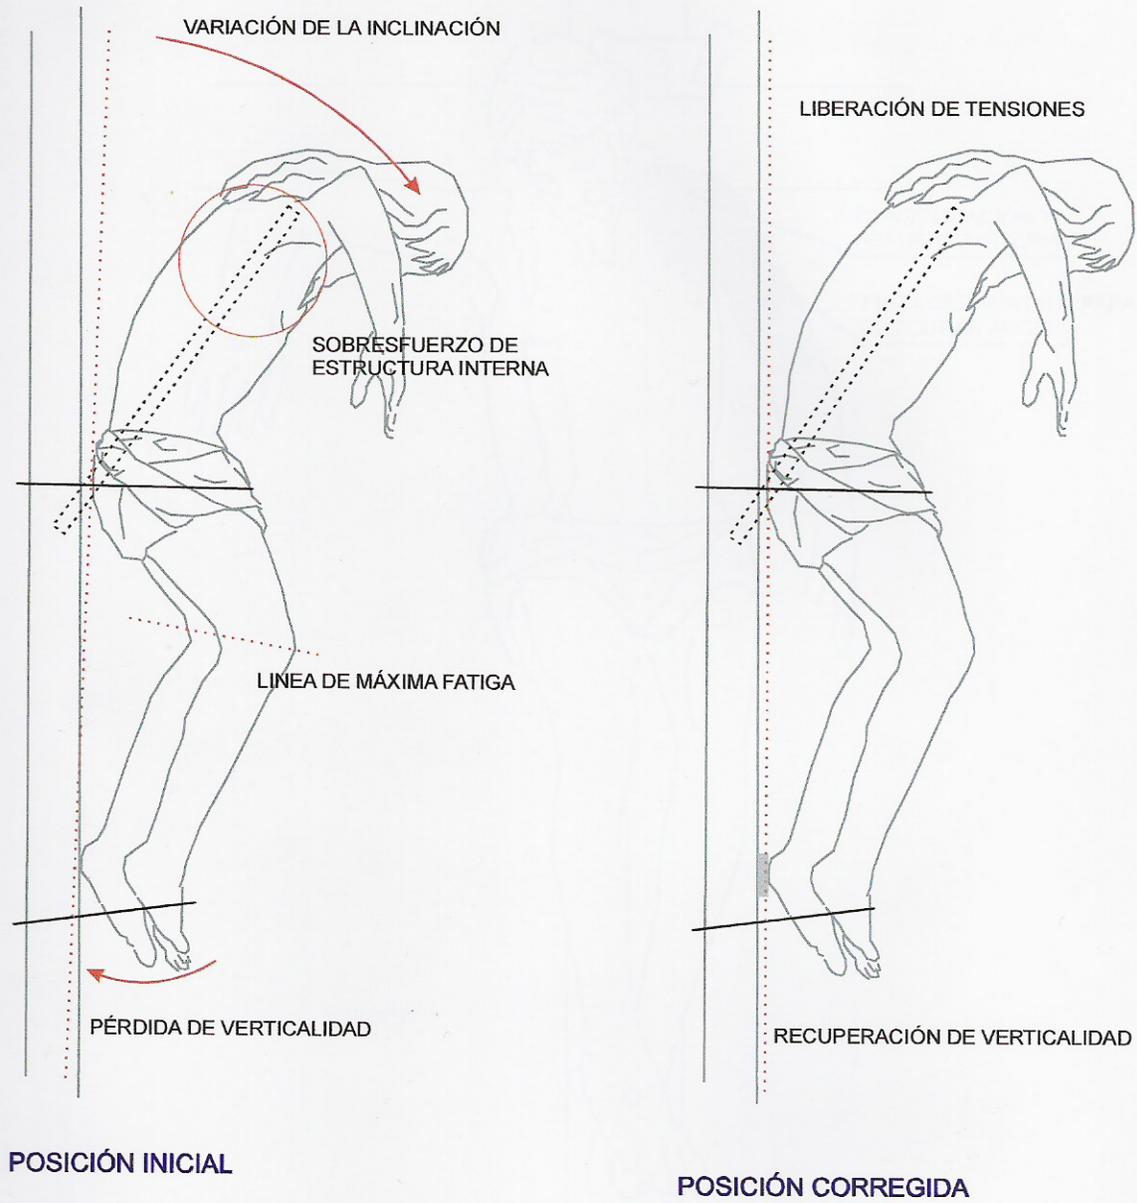
Esquema 1. Deficiencias de anclaje y corrección de la figura del Cristo

1. Presentaba un defecto de anclaje debido a la pérdida de una cuña situada en el punto de contacto entre los pies de la imagen y la cruz (*ver esquema nº 1*). Esta cuña instalada en la última intervención mantenía la verticalidad de la imagen cuya posición se había modificado ligeramente debido a la instalación de una estructura interna de sostén en esta misma ocasión. Como consecuencia del extravío y habiéndose ajustado posteriormente el tornillo pasante de los pies, se estaba sometiendo a sobreesfuerzo la mitad inferior de la imagen pudiendo representar la separación parcial de algunas de las piezas constituyentes a la altura de las rodillas y pies de la imagen, además de suponer incremento de la inclinación del torso, circunstancia que, como se refleja en esquemas adjuntos, interfiere en la correcta conservación de la imagen y de su estructura interna.

2. La estructura interna de resina instalada en la última intervención mantiene correcta fijación a ambos extremos (perizoma y cuello) cumpliendo su función de reducir el esfuerzo de sustentación en la franja más débil de la cintura de la imagen (*ver esquema nº 1*), según se deduce del informe de rayos X realizado en el Centro de Conservación y Restauración Bienes Culturales de Castilla y León.

1. Recuperación de la verticalidad mediante la instalación de una pieza fijada a la cruz a la altura de los talones de la imagen. Esta pieza está realizada en madera de pino y teñida para favorecer su integración, se fija a la superficie de la cruz mediante adhesión con dispersión acuosa acetovinílica **Vinavil 59**, y está provista de una cama de neopreno, para suavizar el contacto con el material original y evitar lesiones.

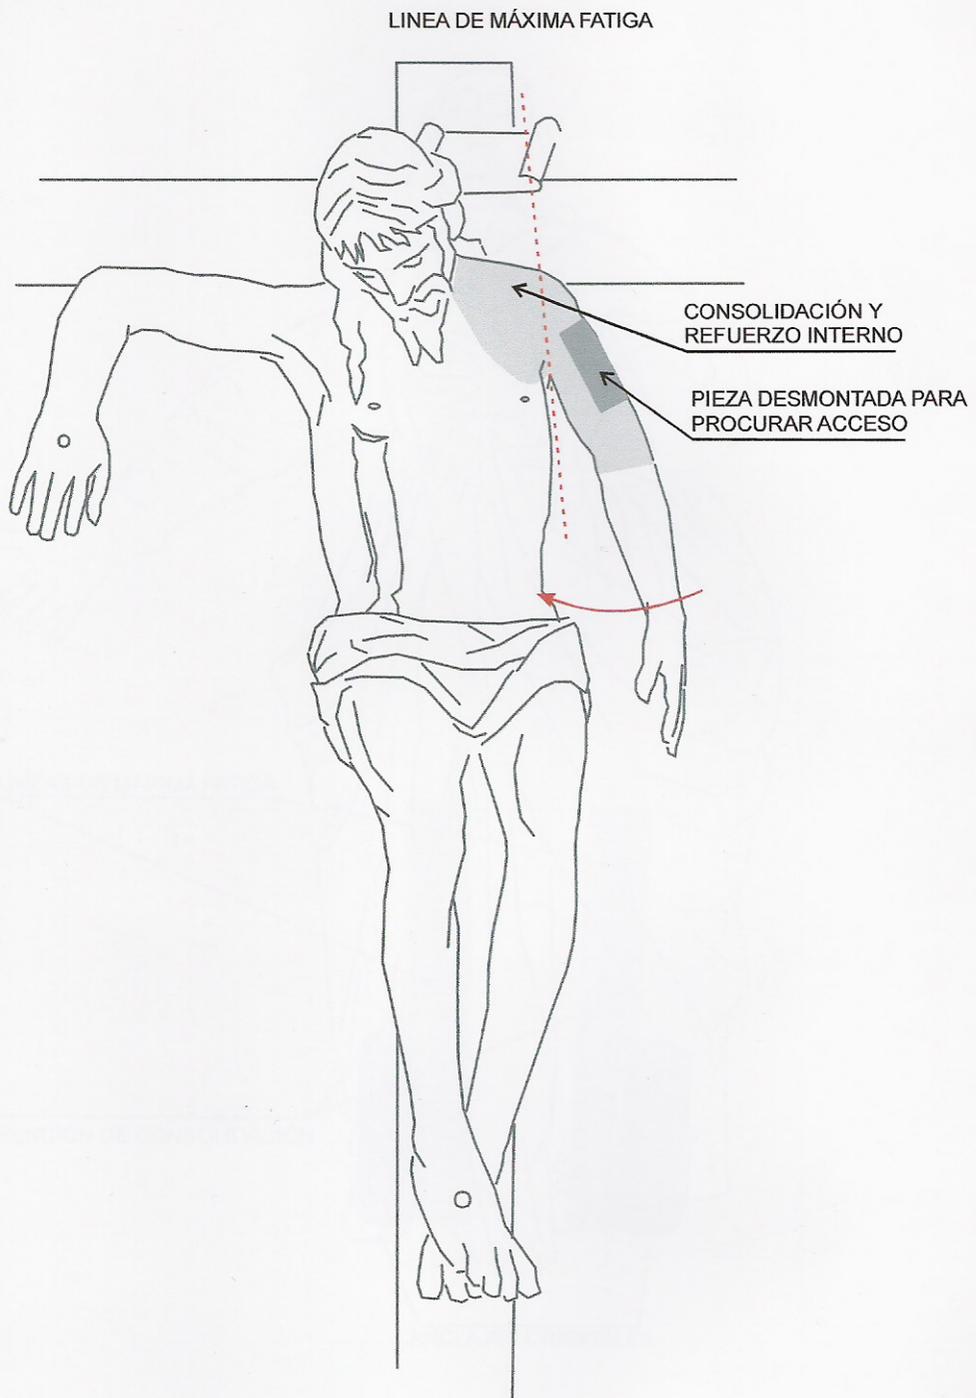
Esquema 2. Deficiencias estructurales y consolidación de la figura del Cristo

3. El brazo izquierdo de la imagen presentaba separación parcial con pérdida de estabilidad y movimiento en la zona de la unión, que suponía incremento de las vibraciones repercutiendo en lesiones de la policromía en esta extremidad (*ver esquema nº 2*).

2. Desmontaje de una pieza en el brazo izquierdo de la imagen (*ver esquema nº 2*), seccionando mecánicamente la línea de unión para acceder al interior y proceder a la consolidación de esta zona. Instalación de refuerzo interior mediante forrado de las zonas accesibles con **Mat de fibra de vidrio** de 375 g/m<sup>2</sup>, estratificado con adhesivo epoxídico de alta viscosidad **Araldit AW 106** y endurecedor **HV 953 U**. Con este tratamiento se pretende inmovilizar fracturas cuya escasa superficie de adhesión cuestiona la estabilidad de la unión, y reforzar secciones extremadamente débiles.

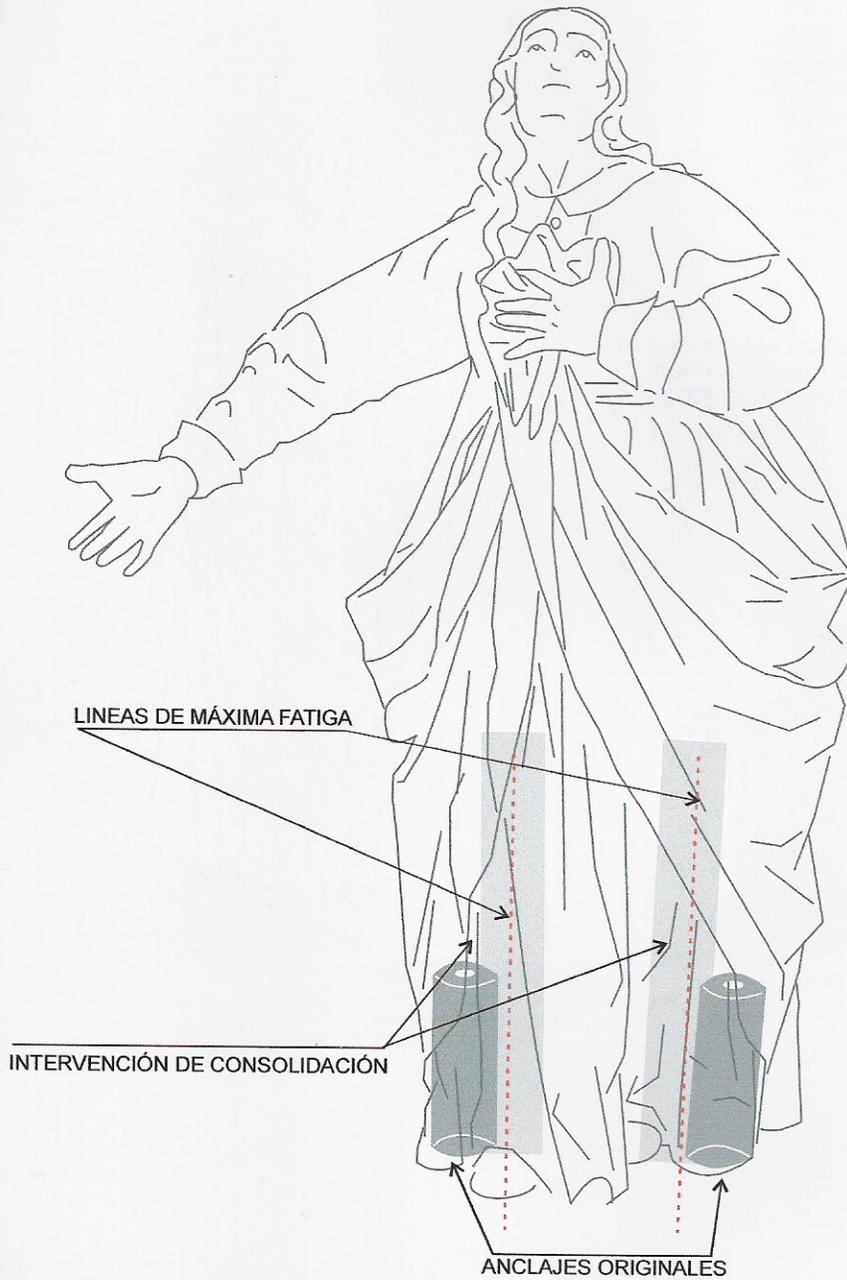
Esquema 3. Deterioro estructural y consolidación de la figura de María Magdalena.

1. Presentaba dos fracturas parciales en la mitad inferior del manto, con sentido longitudinal y paralelo a la veta de la madera (*ver esquema n° 3*), ocasionadas por los puntos de fijación y los movimientos a los que se ve sometida la imagen. Estas fracturas no son recientes pues aparecían reforzadas en intervenciones anteriores no documentadas. Los refuerzos en esta zona instalados, de tejido de algodón y cola fuerte, van progresivamente perdiendo eficacia, y aunque esta lesión no implica riesgo evidente para la estabilidad de la imagen, continúa evolucionando.

3. El sistema de fijación a las andas (*ver esquema n° 3*), probablemente original, mantiene correcta funcionalidad.
5. Manifiesta separaciones de piezas constituyentes fundamentalmente en el manto, que no suponen pérdida de estabilidad estructural y prácticamente carecen de repercusión estética.

1. Instalación de refuerzo interior en líneas de fractura (*ver esquema n° 3*), mediante **Mat de fibra de vidrio** de 375 g/m<sup>2</sup>, estratificado con adhesivo epoxídico de alta viscosidad **Araldit AW 106** y endurecedor **HV 953 U**. Con este tratamiento se pretende inmovilizar las fracturas cuya escasa superficie de adhesión cuestiona la estabilidad de la unión, para frenar el proceso de degradación.

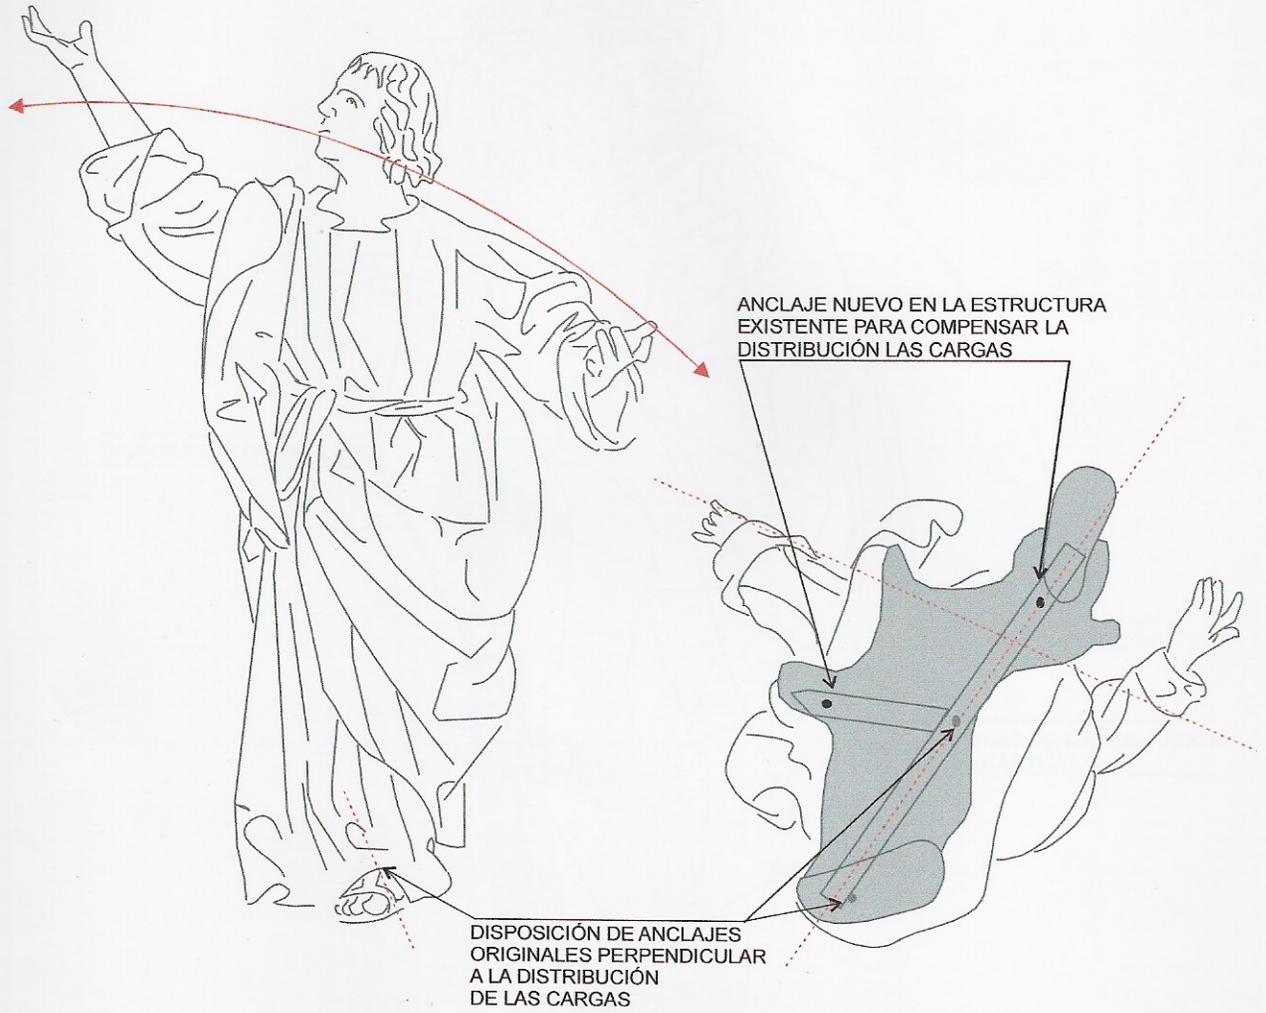
Esquema 4. Distribución de las cargas e instalación de anclajes en la figura de San Juan.

1. Presenta un sistema de fijación no original que consiste en un vástago central y cruceta perpendicular, paralela al plano de la base, todo ello de hierro, fijado a la imagen mediante grandes tacos de madera. Este sistema aporta gratuitamente peso a la figura pero desempeña su función de fijación sin interferir provocando lesión alguna reconocida. Proporciona una fijación deficiente con dos puntos perpendiculares a la distribución de las cargas, lo que permite un excesivo balanceo de la imagen (*ver esquema n° 4*).

1. Instalación de dos puntos de anclaje, uno de ellos perpendicular a la distribución de las cargas, para limitar el movimiento de vaivén de la imagen durante el ejercicio de su función. Se perfora la estructura de hierro no original que presentaba (*ver esquema n° 4*), instalando varilla de acero roscada.

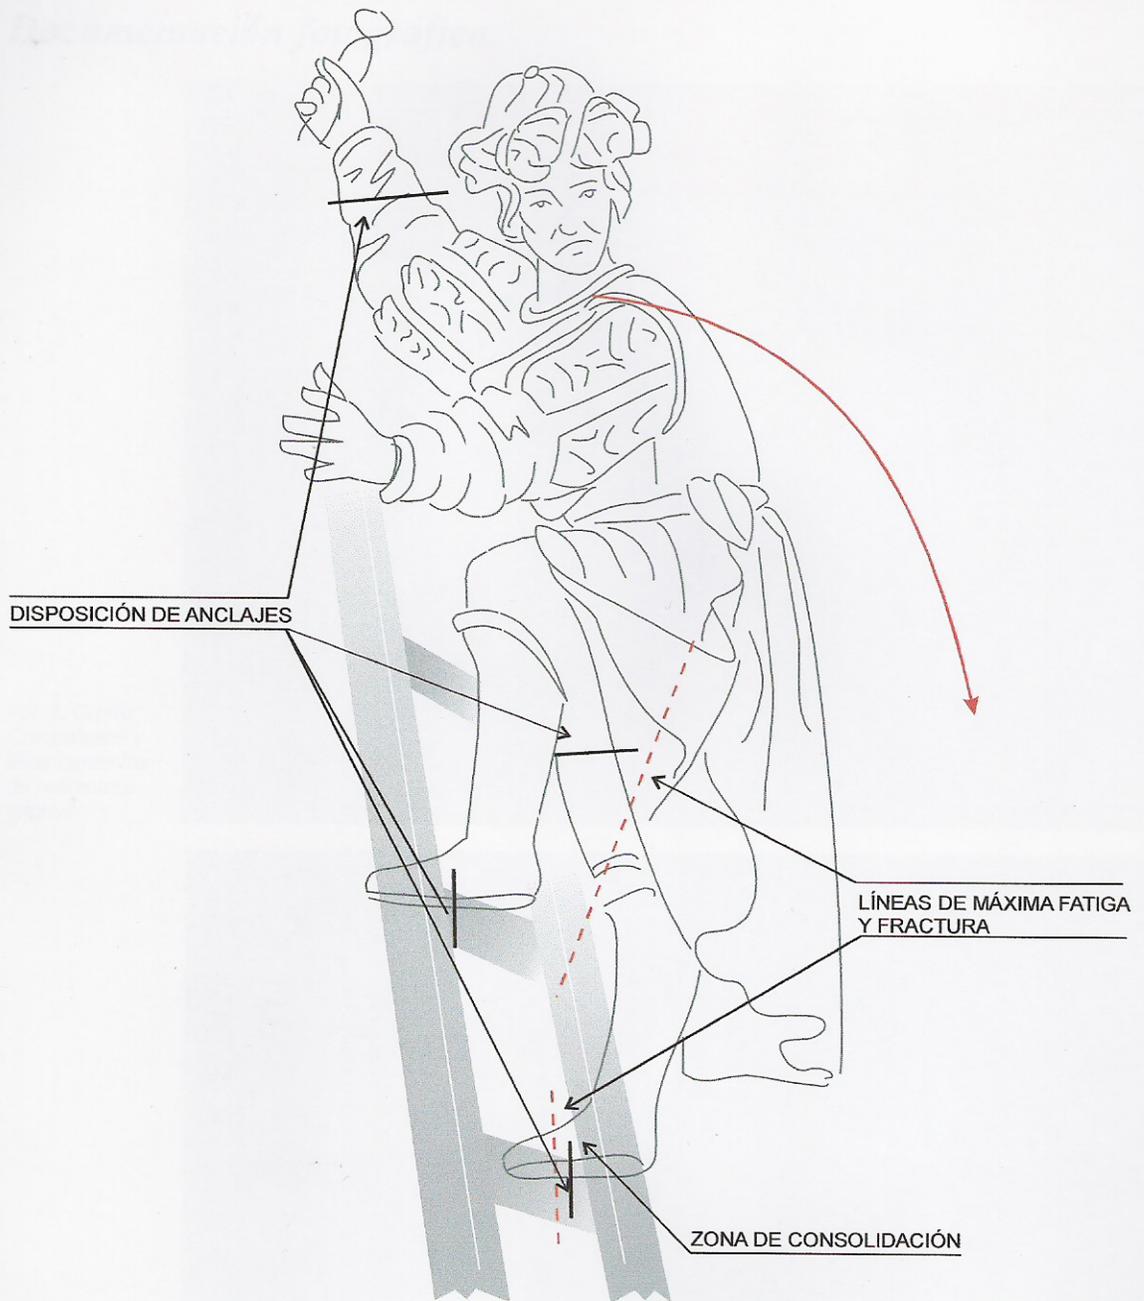
Esquema 5. Distribución de cargas, anclajes y consolidación de la figura de José de Arimatea.

2. Presenta separación de piezas constituyentes en la pierna derecha, con deformación a nivel de la capa pictórica. Esta fractura parcial se encuentra determinada por el sobreesfuerzo de fijación de todo el volumen de la imagen, que por su posición ejerce una poderosa palanca (*ver esquema nº 5*). Esta fractura aparentemente no supone pérdida de estabilidad ni entraña riesgo para la integridad de la imagen.
3. Se reconocen abundantes levantamientos y pérdidas de estucos repuestos en intervenciones anteriores, así como otras pérdidas de policromía original principalmente en el turbante y pliegues de las mangas (lugares susceptibles de mayor permanencia del agua de lluvia). Este tipo de lesión se encuentra directamente relacionada con la acción del agua.

1. Se desmonta la plantilla de hierro que presenta en el pie izquierdo para corregir el plano y procurar mejor asiento a la madera original. Se inserta transversalmente en la puntera del pie espiga de fibra de vidrio adherida mediante resina epoxídica de alta viscosidad **Araldit AW 106** y endurecedor **HV 953 U**, para elevar la resistencia mecánica de esta pieza. Se instala en el orificio correspondiente de la madera rosca de acero cimentada con soldadura en frío conocida como **Nural 21**, comercializada por **Henkel**, para que el sistema procure sujeción también a la madera. Y por último, se sustituyen los tirafondos en la parte del talón para que recuperen la funcionalidad. Con esta intervención se pretende afianzar el sistema de sujeción y evitar la fractura de esta pieza por sobreesfuerzo y palanca.

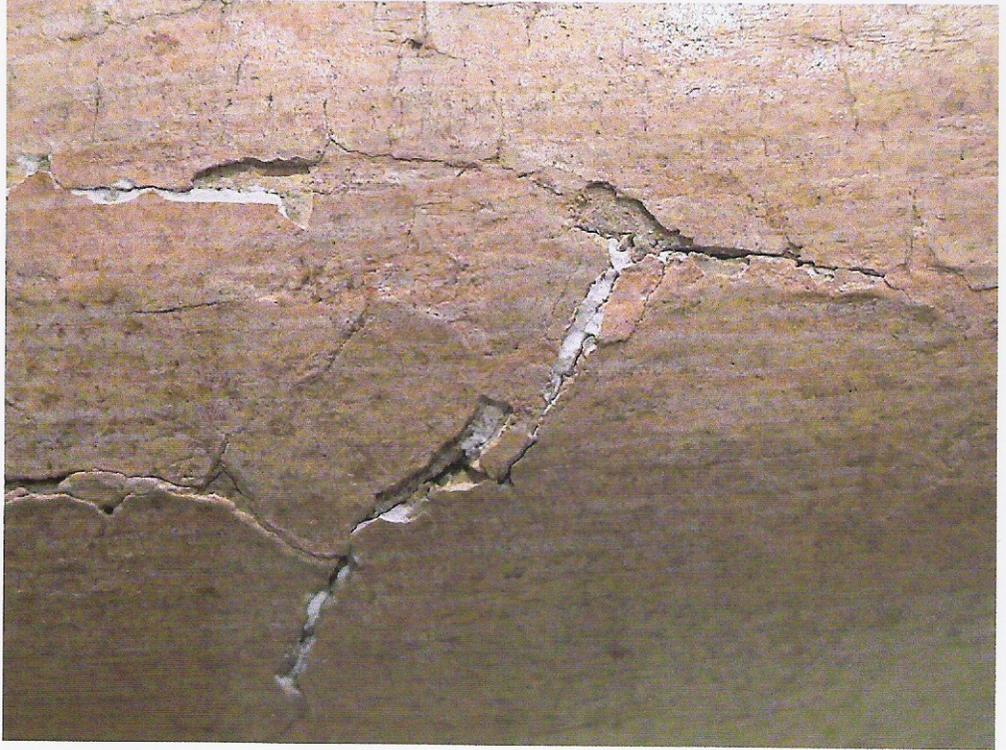
5. Presentaba levantamientos puntuales de policromía original producidos por la acción del agua.

*Fot. 1. Cristo.  
Craquelados y  
levantamientos  
de policromía  
original.*

4. Refuerzo de la adhesión y asentado de los estratos superficiales para frenar el proceso de desprendimiento y pérdida material, tanto en áreas de reintegraciones anteriores como recubrimientos originales. Este tratamiento se realiza mediante inyección en el perímetro de levantamientos y pérdidas de cola proteica orgánico-natural (cola de conejo comercializada por **C.T.S.**) disuelta en agua desmineralizada con adición de alcohol etílico para mejorar su poder de penetración. En la zona tratada se aplica fuente de calor (proyector infrarrojo) para reducir la viscosidad de la solución al tiempo que se realiza presión hasta la completa evaporación del medio. Posteriormente se eliminan los residuos del adhesivo en la superficie de la zona tratada con agua desmineralizada.

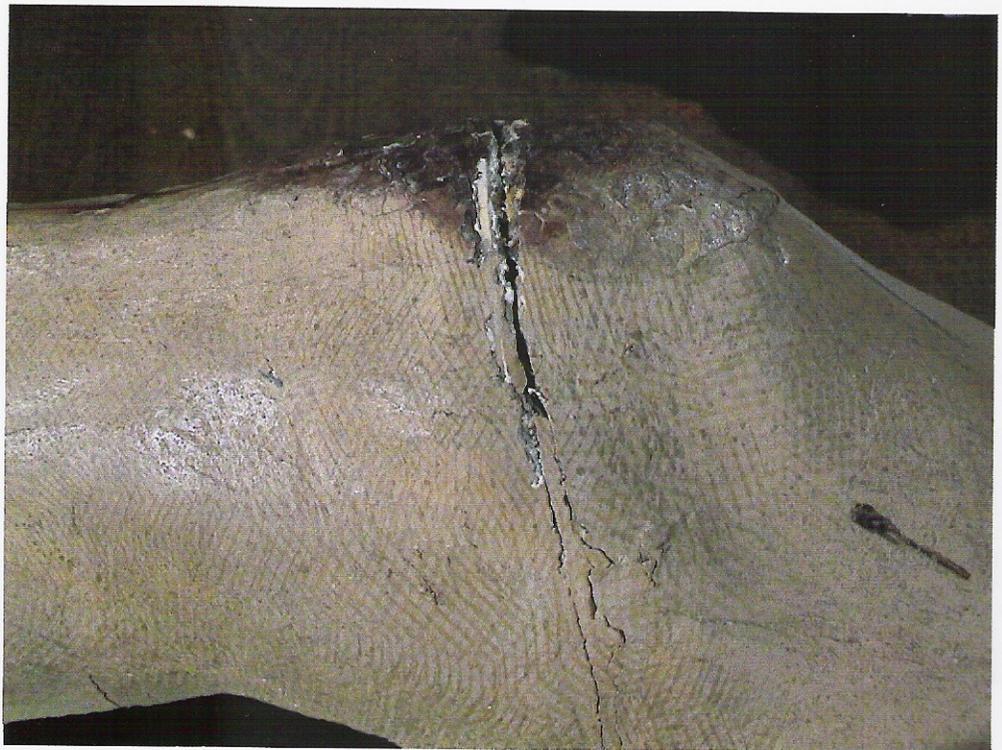
*Fot. 2. Cristo.  
Separación de  
piezas  
constituyentes  
a la altura de  
las rodillas  
debido a  
palanca y  
sobreesfuerzo  
por el sistema  
de fijación.*

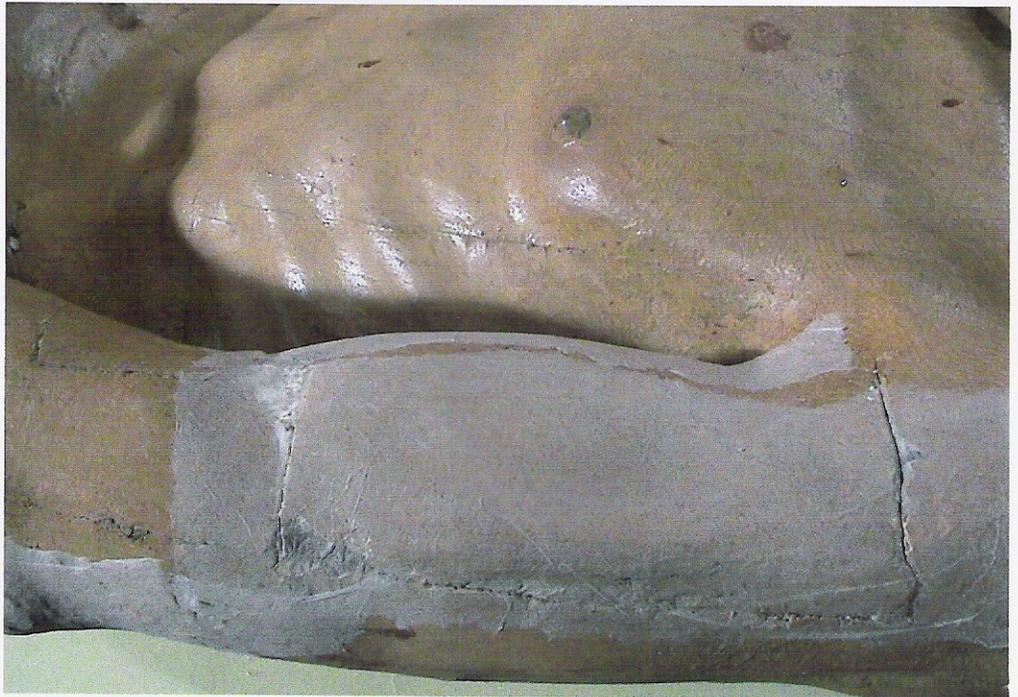
*Fot. 3. Cristo.  
Desmontaje del*

brazo para  
realizar  
consolidación  
interna.

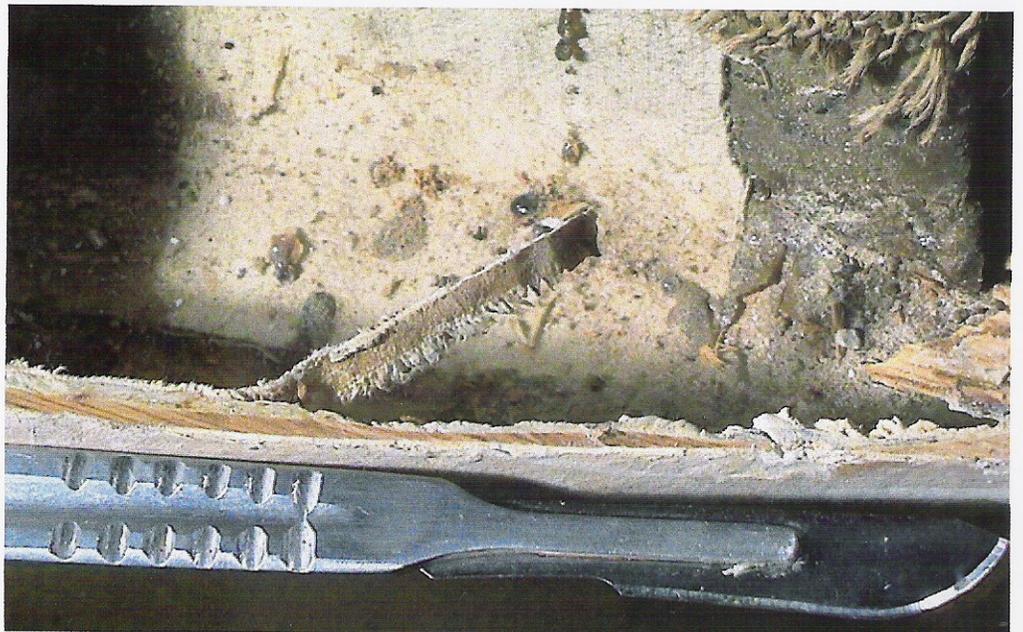
Fot. 4. Cristo.  
Obsérvese el  
reducido grosor  
de la madera  
original.

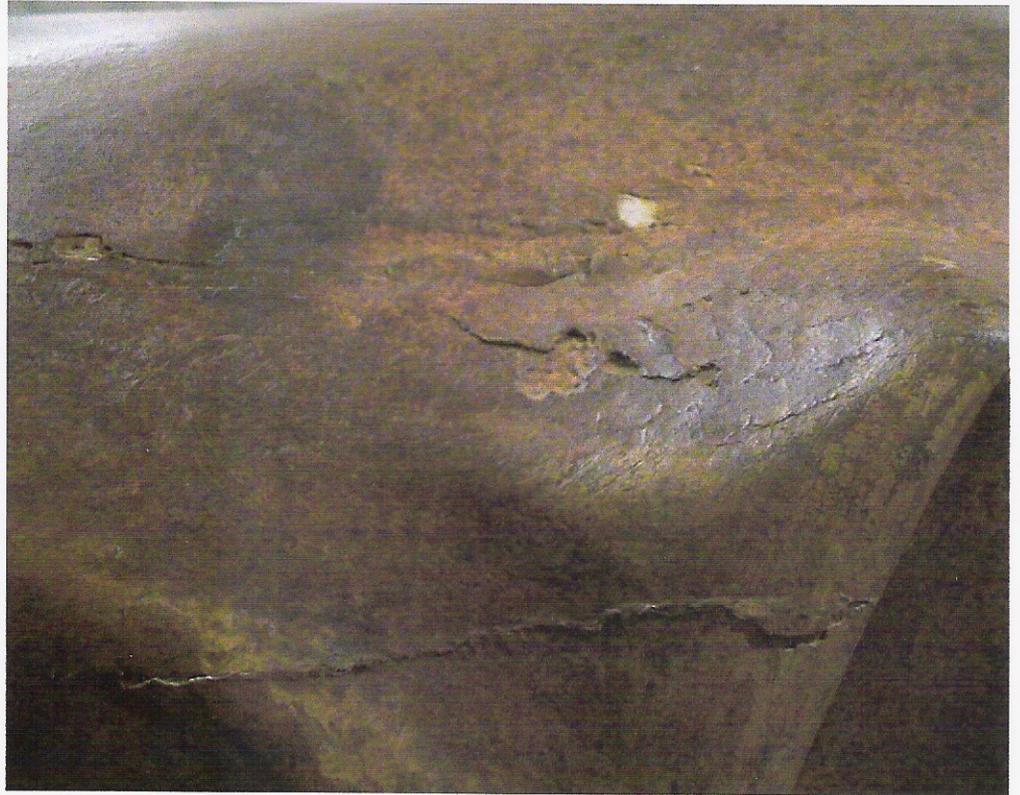
3. Fundamentalmente en la espalda y en los planos horizontales de los pliegues se reconocen levantamientos y pérdidas de estucos repuestos en intervenciones anteriores. Este tipo de lesión se encuentra directamente relacionada con la acción del agua, que penetra a través de materiales porosos y filtra por las posibles aberturas incrementando sus efectos nocivos.

*Fot. 7. Sayón.  
Detalle de  
levantamientos  
producidos por  
efecto del  
agua.*

1. Refuerzo de la adhesión y asentado de los estratos superficiales para frenar el proceso de desprendimiento y pérdida material. Este tratamiento se realiza mediante inyección en el perímetro de levantamientos y pérdidas de cola proteica orgánico-natural (cola de conejo comercializada por **C.T.S.**) disuelta en agua desmineralizada con adición de alcohol etílico para mejorar su poder de penetración. En la zona tratada se aplica fuente de calor (proyector infrarrojo) para reducir la viscosidad de la solución al tiempo que se realiza presión hasta la completa evaporación del medio. Posteriormente se eliminan los residuos del adhesivo en la superficie de la zona tratada con agua desmineralizada.

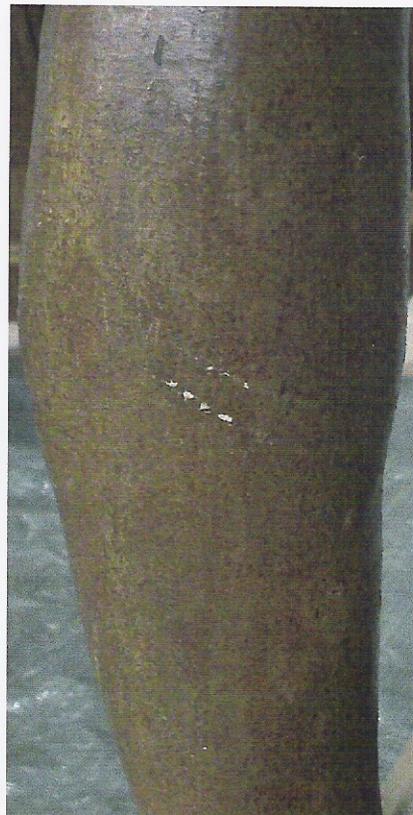
4. Se reconoce alguna lesión producida por impactos accidentales, tanto en la mano que porta el martillo como en la pantorrilla derecha.

*Fot. 8. Sayón.  
Detalle de  
lesiones de  
carácter  
accidental.*

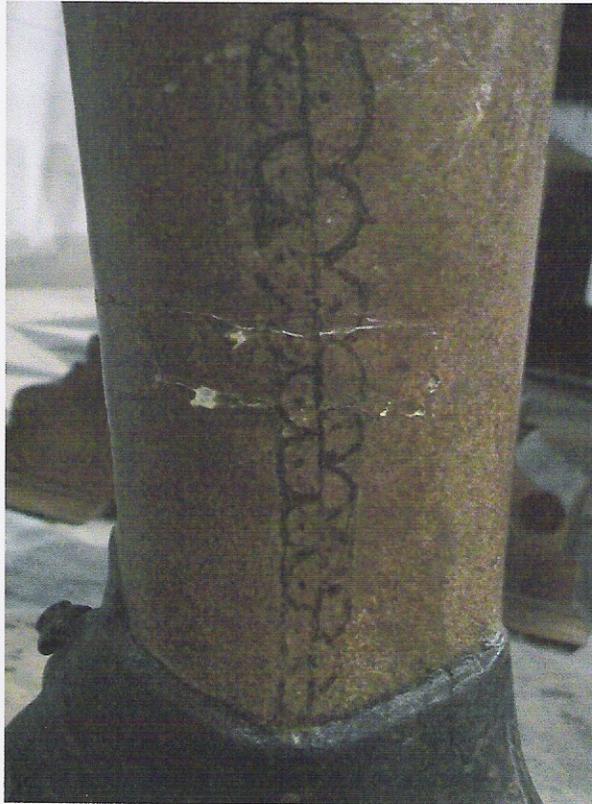
Fot. 10. **Sayón.**  
Detalle de  
separación de  
piezas y  
levantamientos  
de policromía  
en las juntas.

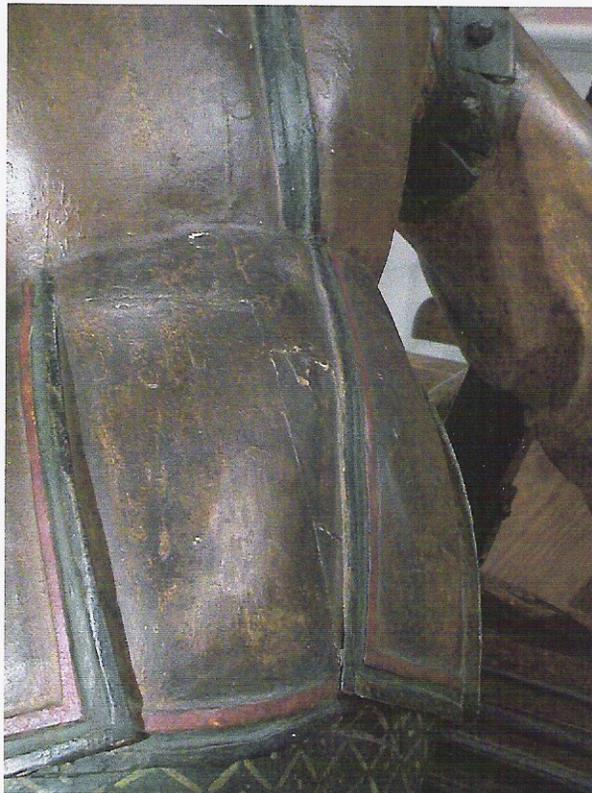
Fot. 11. Sayón.  
Detalle de  
levantamientos  
en áreas de  
reposición de  
estucos.

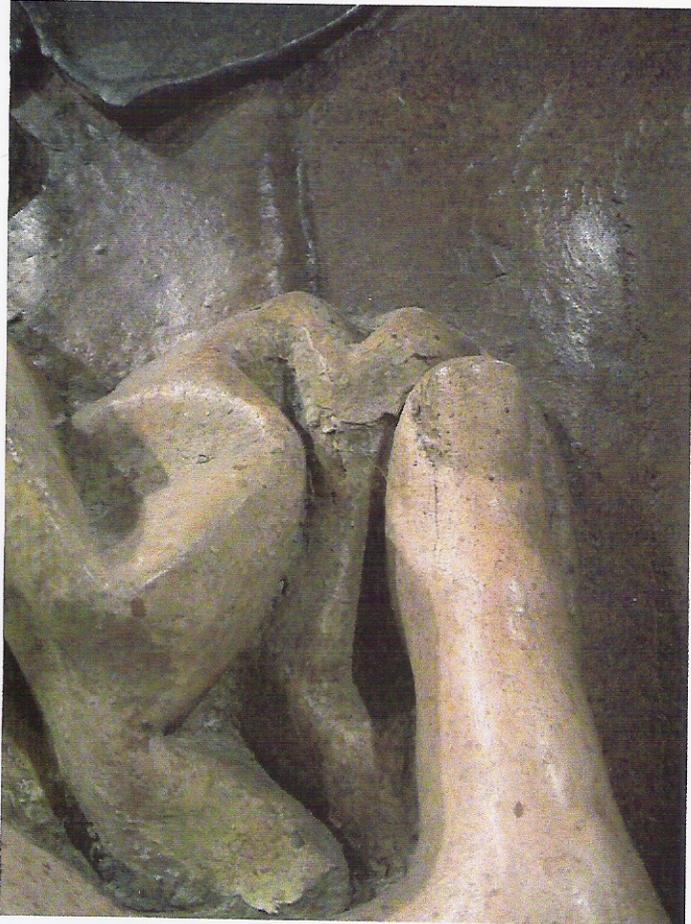
6. Se reconocen levantamientos de los estratos originales en los pliegues del paño que porta en la mano izquierda.

**Fot. 13. María Magdalena.**  
Detalle de levantamientos de policromía original.

3. Refuerzo de la adhesión y asentado de los estratos originales, fundamentalmente en la zona del paño que porta en la mano izquierda. Se realiza mediante inyección en el perímetro de levantamientos y pérdidas de cola proteica orgánico-natural (cola de conejo comercializada por **C.T.S.**) disuelta en agua desmineralizada con adición de alcohol etílico. Posteriormente se eliminan los residuos del adhesivo en la superficie de la zona tratada con agua desmineralizada.

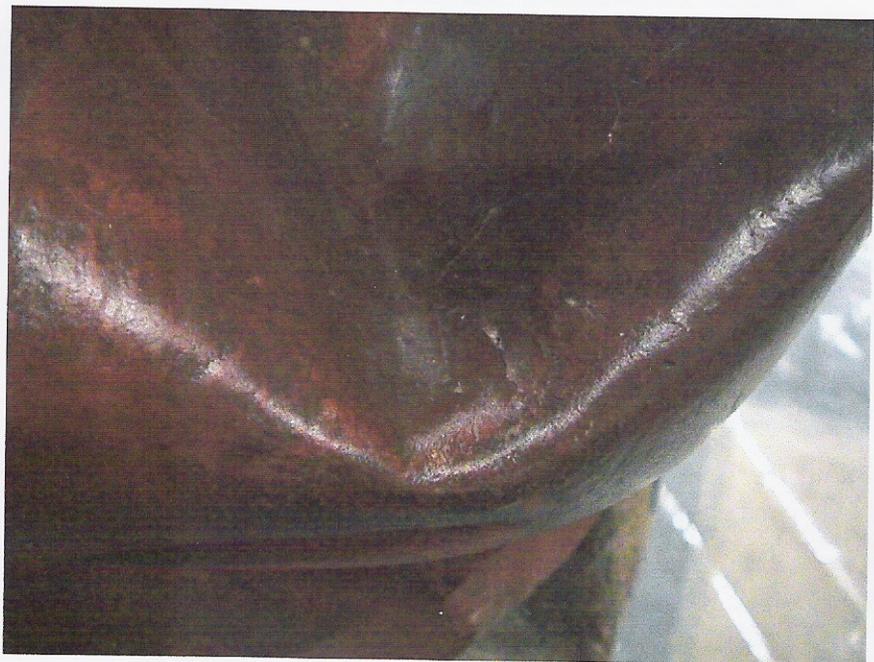
**Fot. 14. María Magdalena.**  
Detalle de levantamientos en zonas de reposición de estucos.

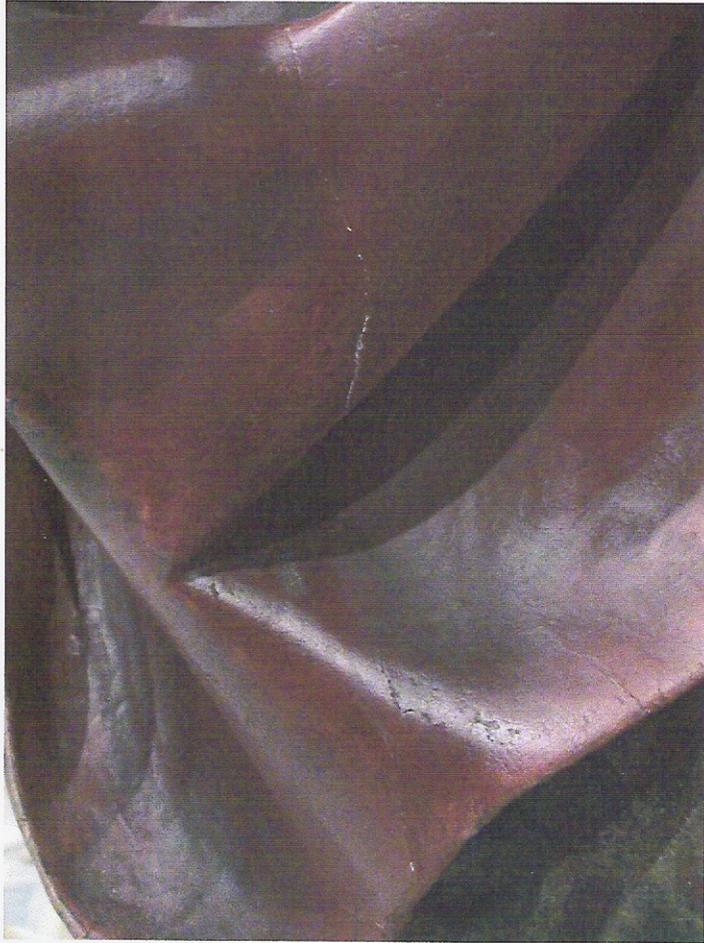
**Fot. 15. María Magdalena.**  
Detalle de separación de piezas constituyentes debido a movimientos y a la higroscopicidad del material.

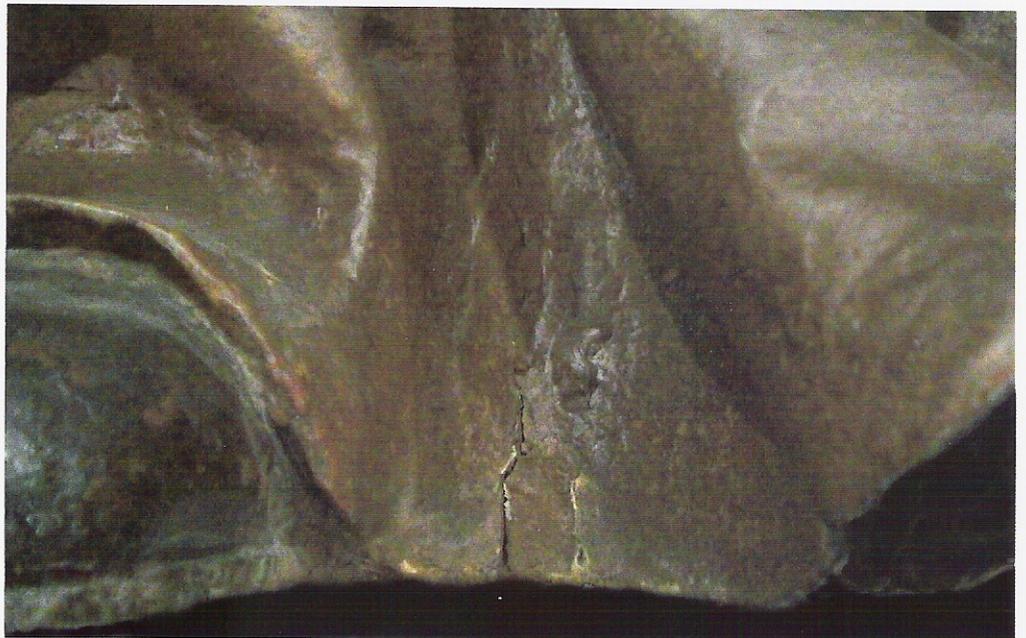
2. Presentaba fractura en un pequeño fragmento del extremo inferior de la túnica en la línea de contacto con la base, debido a la reducida resistencia del material en su propio diseño y probablemente ocasionada por un impacto accidental.

**Fot. 16. María Magdalena.**  
Detalle de fractura accidental en el perímetro inferior.

2. Consolidación mediante adhesión del fragmento desprendido en el perímetro inferior mediante impregnación con dispersión acuosa acetovinílica **Vinavil 59** en las líneas de separación o fractura.

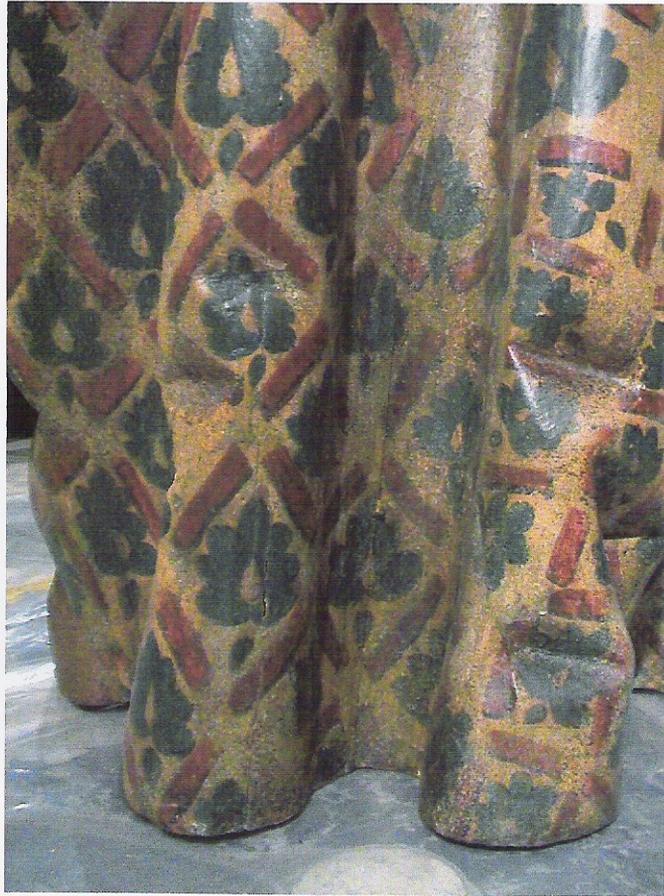
**Fot. 17. María Magdalena.**  
Detalle de fracturas o separación de partes constituyentes debido a los movimientos derivados del ejercicio de su función.

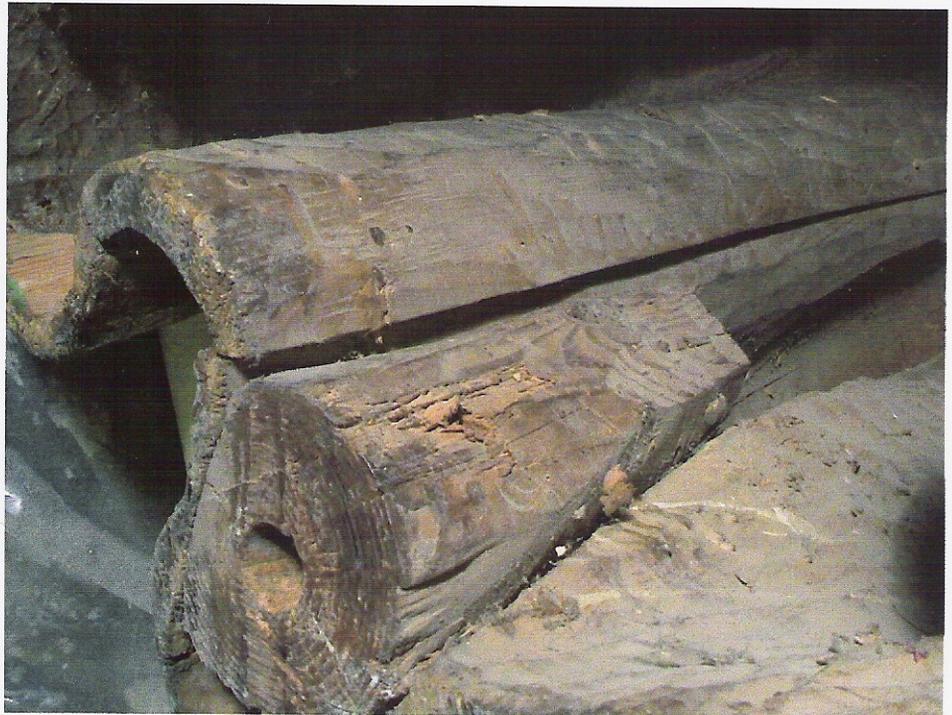
**Fot. 18. María Magdalena.**  
Detalle de la misma zona y del anclaje visto por el interior.

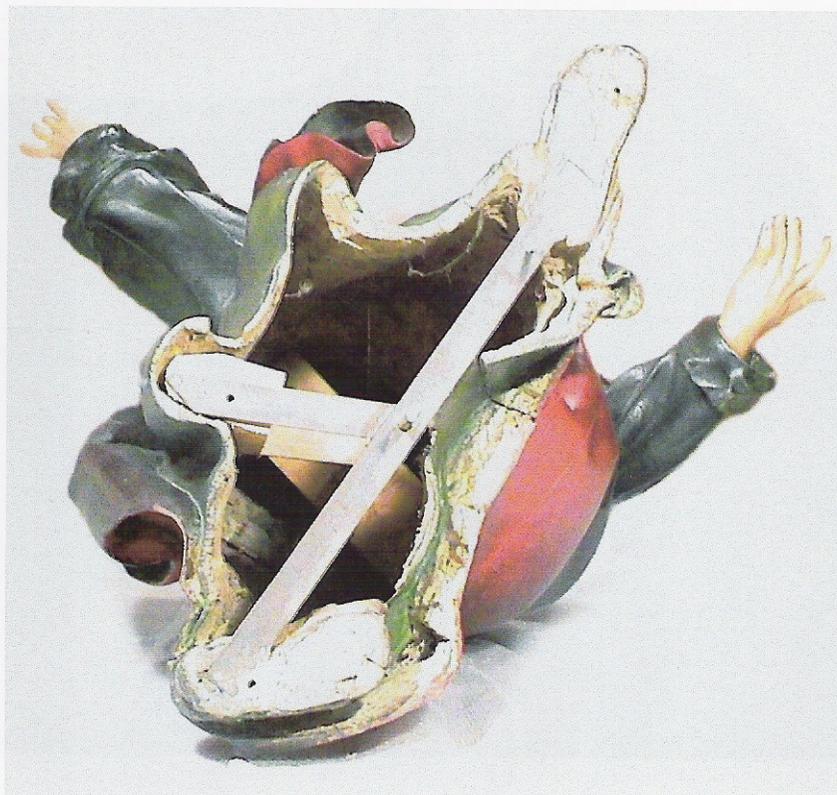
Fot. 22. **San Juan.** Base de la imagen y estructura de fijación no original.

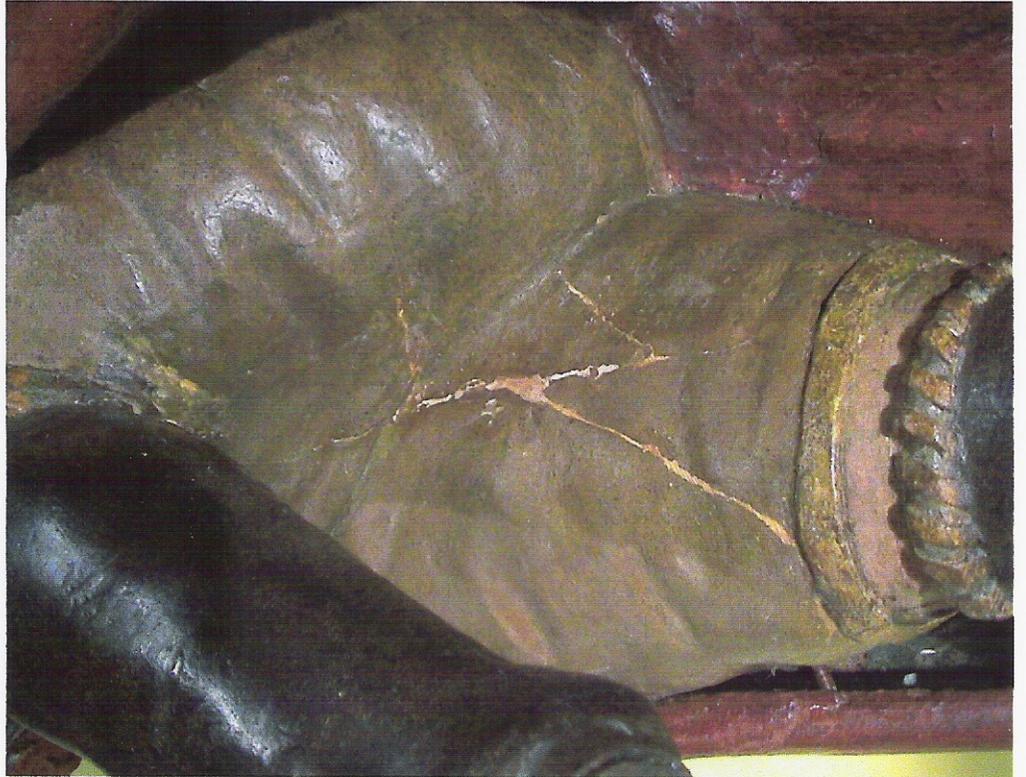
Fot. 23. José  
de Arimatea.  
Detalle de  
separación de  
piezas  
constituyentes.

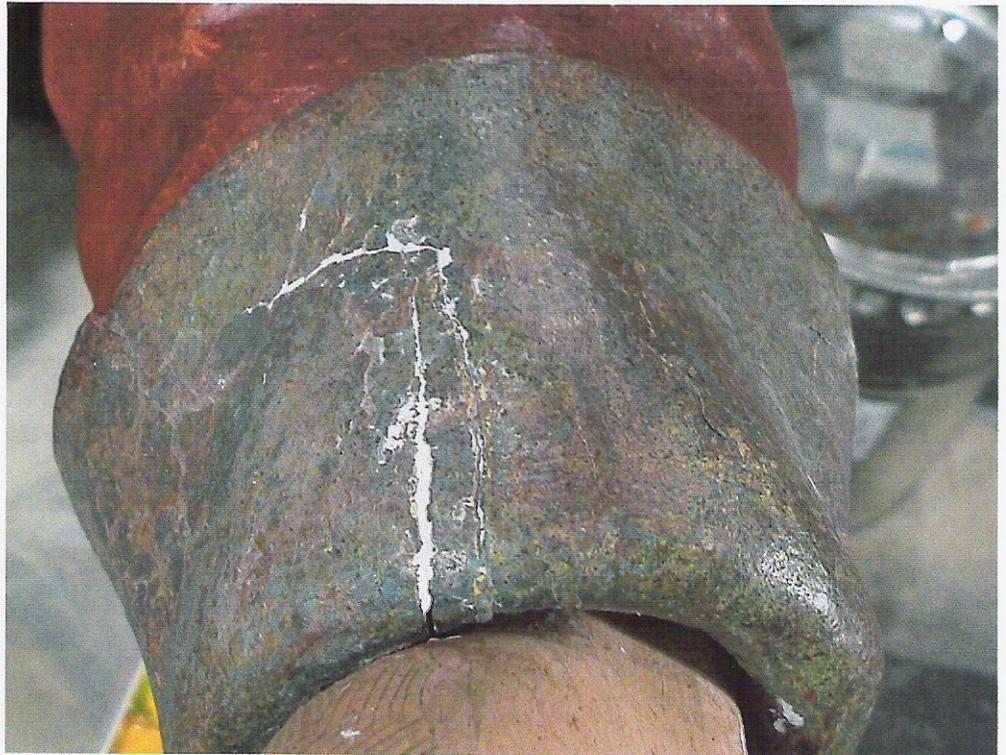
1. Esta imagen no presenta degradación estructural de consideración. Su disposición es menos comprometida en cuanto a la fijación, si bien es susceptible de importantes vibraciones e impactos accidentales.
2. Se reconoce fractura parcial por causa accidental en la bocamanga derecha.
3. Presenta separación de piezas constituyentes en la espalda, con deformación a nivel de capa pictórica.
4. Se reconocen abundantes levantamientos y pérdidas de estucos repuestos en intervenciones anteriores, así como otras pérdidas de policromía original principalmente en el turbante. Este tipo de lesión se encuentra directamente relacionado con la acción del agua.

Fot. 29.  
**Nicodemo.**  
Detalle de  
fractura por  
causa  
accidental.
